Excavación monumental en las tierras bajas mayas del sureste de México

Métodos y técnicas

Antonio Benavides • Akira Kaneko
Coordinadores

SECRETARÍA DE CULTURA
INSTITUTO NACIONAL DE ANTROPOLOGÍA E HISTORIA

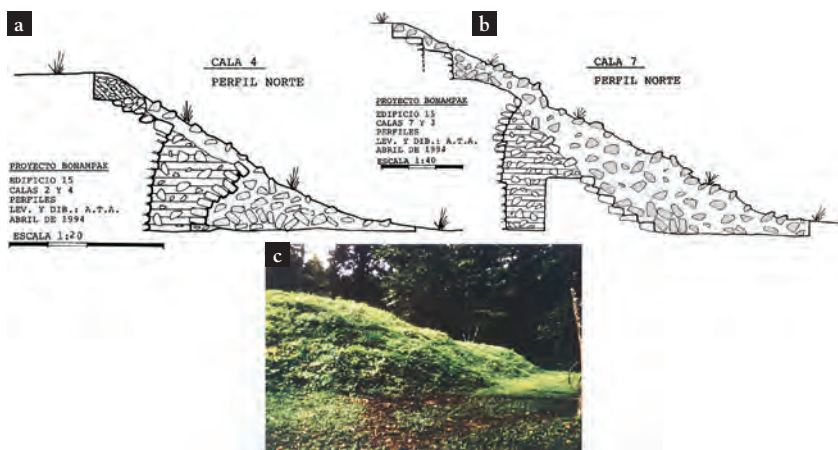
Figura 4. a) Cala 4, mitad norte del lado este, b) Cala 7 Perfil norte; c) costado este, al inicio de los trabajos de excavación, consolidación y restauración.

Los tres muros de contención escalonados del lado este fueron los más deteriorados. Cerca de la mitad de ellos se encontraban colapsados en diversos sectores. Por su parte, muchos de los restos de muros

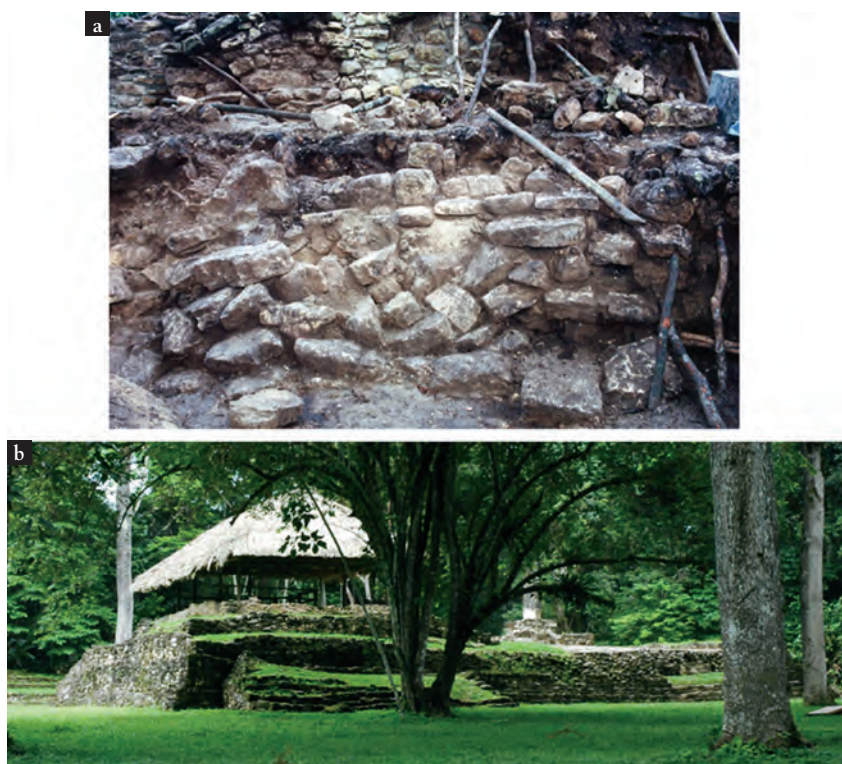
Figura 7. a) Mitad norte de la escalera; b) Vista final del costado este.

Como ya fue señalado, la escalera tuvo una gran pérdida de volumen: aproximadamente 60%; únicamente se agregó y consolidó un bor-

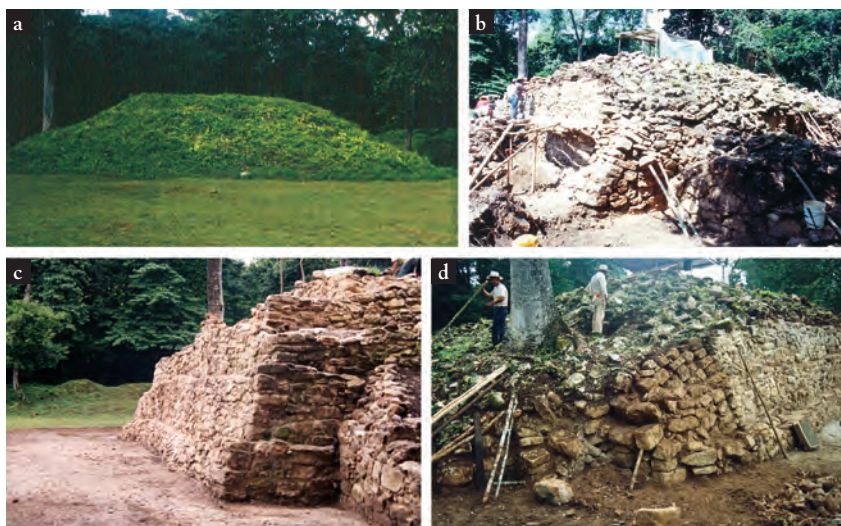
Figura 9. a) Vista del costado sur al inicio; b) Proceso de la consolidación en extremo este del costado sur; c) Vista final desde el sureste; d) Esquina suroeste con sus muros deslizados hacia el poniente.

Una gran cantidad de escombros se retiró al frente de los paramentos del lado sur, procedente del muro posterior del recinto que corona este lado del basamento. Calculamos que el muro derrumbado debió tener una altura aproximada de 2 m, de los cuales se conservaron 0.5 m. También hay que señalar que parte del escombros proviene de una renovación tardía del muro de contención del basamento propio del recinto mencionado, de aproximadamente 1 m de altura. Los extremos de los cuatro cuerpos escalonados del lado sur fueron los más deteriorados, principalmente el del extremo oeste (a la izquierda si se ve de frente este costado), pues mostraba una notoria pérdida de material y un fuerte asentamiento de las hiladas de piedra superiores, por lo que hubo que desmantelar parte del muro, reintegrarlo y consolidarlo en una posición estable. La argamasa original que rellenaba las juntas de los cuerpos se había degradado en su mayor parte, por lo que fue necesario retirar mecánicamente los restos y remplazarla por una nueva de cemento, cal y sascab (0.5 : 4 : 6).

Con la nueva mezcla, las juntas adquirieron un tono claro al secarse, lo que resulta poco estético al mirar el conjunto arquitectónico en su totalidad, por lo que fueron pintadas, con brocha delgada, con una lechada de tierra arcillosa café oscuro con un poco de cemento y cal que pudiera adherirse a la mezcla y simular así una pátina artificial (figuras 9 y 10).

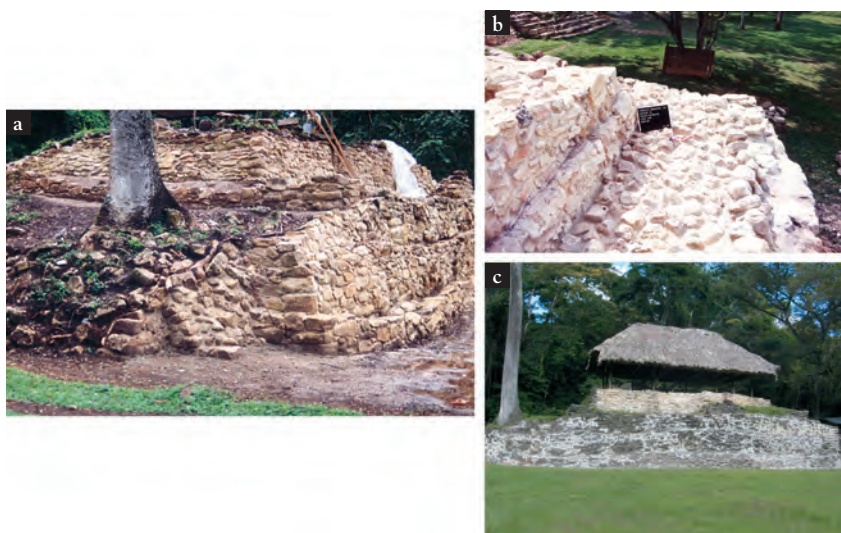
Figura 10. a) La misma esquina al término de la consolidación; b) Núcleo consolidado en los entrepisos; c) Vista final del costado sur consolidado.

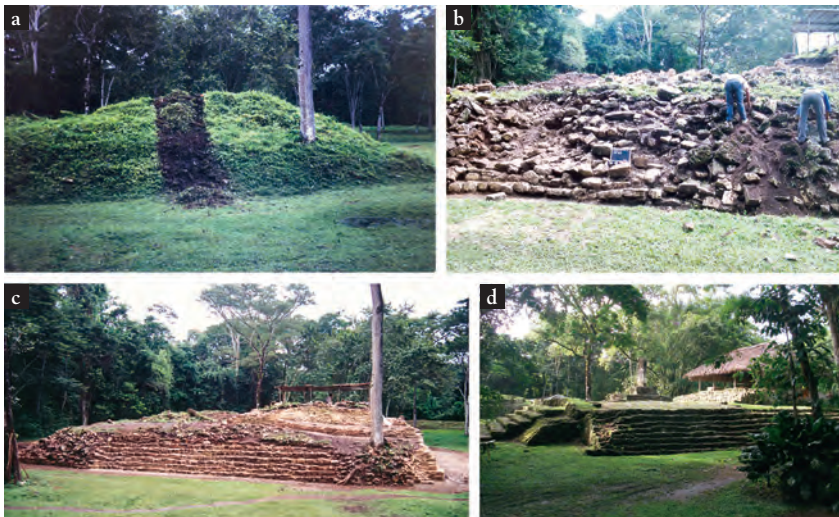
Figura 12. a) Ubicación de la cala 6; b) Escalones *in situ*; c) Vista general del costado oeste en proceso de excavación y consolidación; d) Aspecto del extremo norte de la escalera una vez concluida su consolidación.

En el extremo sur de la escalera creció un árbol de jobo y, después de analizar su ubicación y el escaso daño que genera al basamento, decidimos armonizar con el entorno vegetal y no derribarlo. Se retiró la mayor parte de la tierra entre sus raíces y se consolidó un núcleo alrededor del árbol. Actualmente, después de 22 años, sólo ha sido necesario dar mantenimiento al núcleo arquitectónico en 2012, pues se habían generado varias fisuras en la mezcla de las juntas (figura 12).

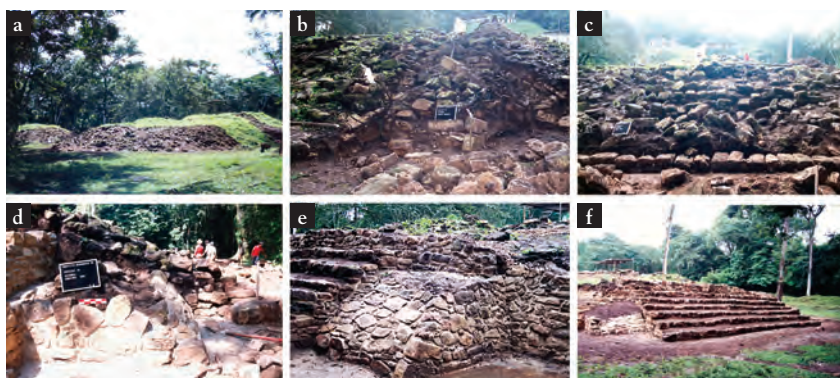
Figura 14. a) Limpieza del lado norte; b) proceso de consolidación de la alfarda este; c) aspecto inicial de la alfarda oeste; d) alfarda oeste consolidada; e) parte central de la escalera, y f) aspecto final de la escalera norte.

La mayor parte de los 18.80 m de largo que tiene este costado, está ocupado por una escalera de seis peldaños. Es una escalera típica del estilo Usumacinta, pues sus escalones tienen una huella muy amplia y en ocasiones están hechos con grandes rocas, además de que tiene alfardas remetidas; éstas, no son tan grandes en el caso que nos atañe; su longitud es de 11.10 m y su anchura de 4.10 m, sus alfardas tienen 2.10 y 1.90 m de ancho y 2.20 m y 2 m de largo (alfarda oeste y este, respectivamente). Las huellas de los escalones miden de 0.6 a 0.7 m y entre 0.25 y 0.3 m de peralte. En este costado se practicó solamente una cala de aproximación en el lado oeste de la escalera, mientras que en el lado este se fue siguiendo la excavación que extendimos del costado este. Aunque las piedras que constituyen los siete escalones estaban algo desplazadas hacia el exterior, en buena medida mantenían continuidad en la mayor parte de cada hilada de escalón. El séptimo escalón o superior lo conforma la parte alta del tercer muro de contención del basamento (figura 13). Para consolidar la escalera se llevó a cabo el mismo procedimiento que en la del costado oeste. En el caso de las alfardas se dejaron del tamaño que conservaban, y sólo se agregó una línea de núcleo en la parte superior para impedir que el relleno de tierra se deslave con la lluvia, la cual quedó bien retenida gracias al crecimiento de pasto que se sembró al final del trabajo (figuras 14a, b, c, d y e).

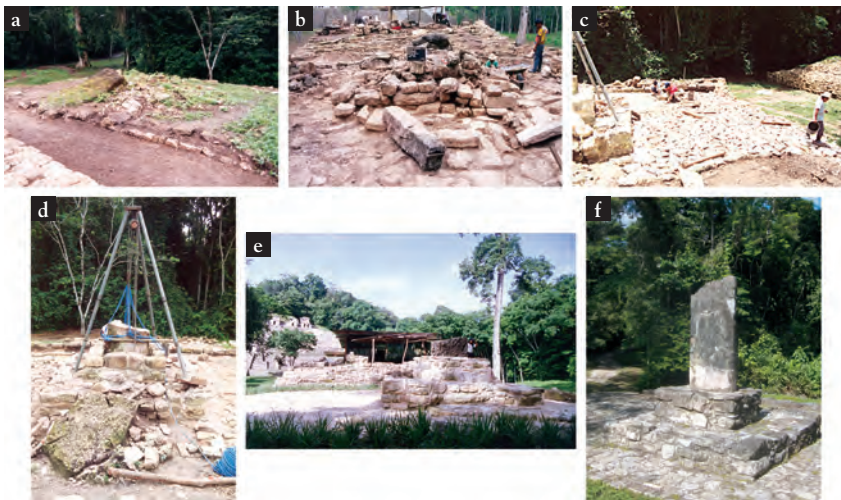
Figura 16. a) El andador entre la estela 7 y el recinto sur totalmente excavado; b) proceso de anastilosis en el lado norte; c) una vez consolidada la caja, se procedió a colocar la espiga de la estela dentro de la misma; d) el gran enlajado de la terraza sur listo para ser consolidado; e) vista de la terraza norte hacia finales de su consolidación y, f) la estela 7 restaurada.

Debido a que la mitad norte de la terraza fue un área que siempre estuvo a la intemperie, la acumulación de escombros fue mínima, y básicamente se trató de suelo creado por la degradación de vegetación, por lo que la liberación del enlajado, encontrado a 10 cm bajo la superficie, fue una tarea realizada con rapidez. El enlajado se consolidó mediante la colocación de un entortado de mezcla rico en cemento, de 10 cm de grosor, donde se embebió cada una de las lajas del piso y se cuidaron los desniveles para el escurrimiento de aguas pluviales (figuras 15 y 16).

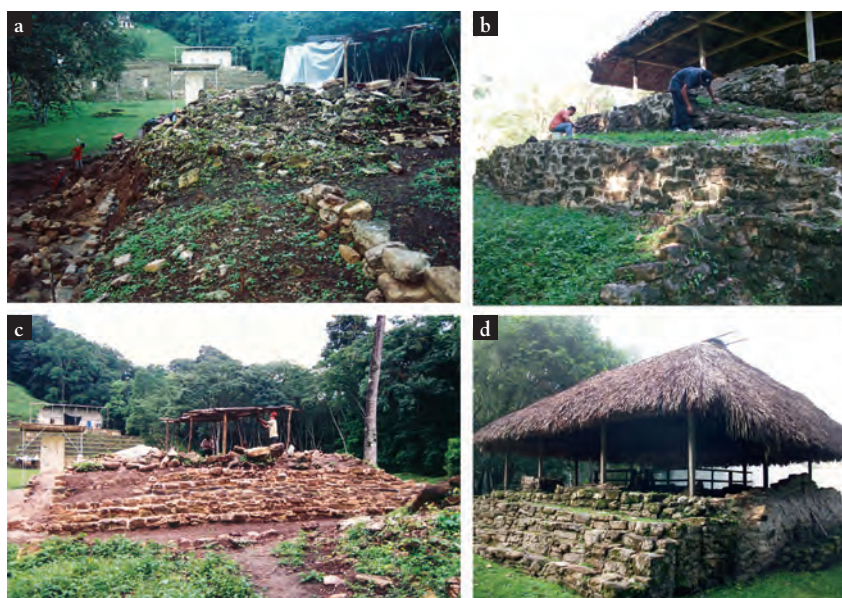
Figura 17. a) Vista del lado este del recinto sur; b) el costado oeste una vez consolidado; c) la escalera de acceso al recinto en proceso de consolidación; d) otra vista del recinto con su techumbre de protección.

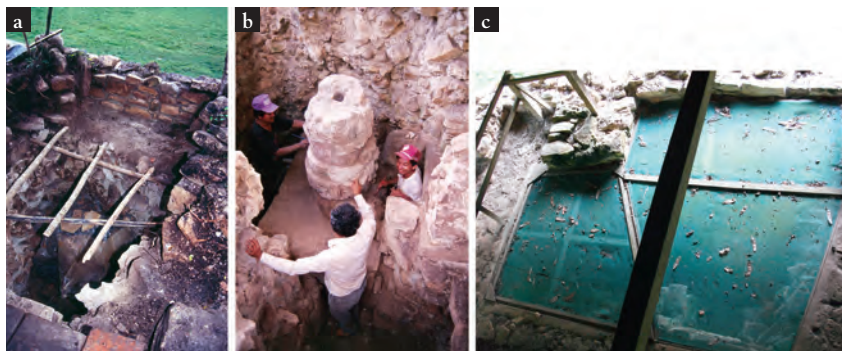
Figura 19. a) Pozo 1 en el recinto. Al fondo se aprecia parte de la escultura de un gobernante; b) la escultura de mampostería con estuco. Para exhibirla se consolidó el relleno constructivo del pozo; c) la superficie de la ventana arqueológica se cubrió con tela de mosquitero sobre un bastidor de cedro. Tiene una hoja abatible para permitir el paso al visitante, siempre y cuando haya un custodio presente.

rior, elementos totalmente colapsados. En este punto se realizó un pozo estratigráfico, donde se encontró una escultura de mampostería con recubrimiento de estuco modelado y policromado sentada sobre un trono, con un nicho al frente y cuyo interior estaba ocupado por una piedra cilíndrica. La escultura y su trono pertenecen a la segunda etapa constructiva, la cual fue cubierta en las últimas dos etapas por el basamento del recinto sur, pero, para acceder hasta el nicho del trono se construyó un camino subterráneo con un angosto y corto pasillo con escaleras, que inicia a ras de la superficie, justo atrás del vano central de la fachada del recinto.

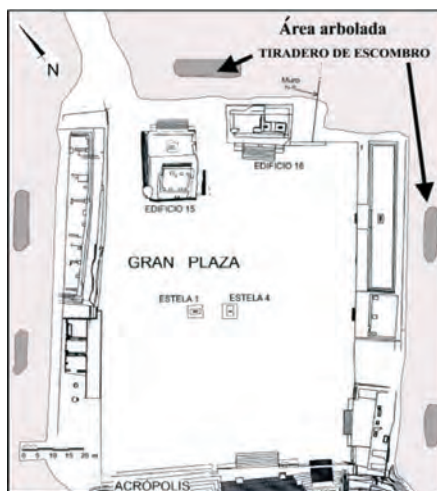
Figura 20. Zonas de acumulación de escombros alrededor de la Gran Plaza.

Para el destino final del escombros producto de la excavación, se seleccionó un área en la parte exterior de la Gran Plaza, dentro del área arbolada, a unos 20 m de distancia al norte del Edificio 15. Para depositar el escombros de la excavación de otras estructuras de la Gran Plaza, se ubicó un espacio del lado este de la plaza y otro del lado oeste. En cada área de tiradero se hizo una selección del material, al separar la roca careada de la irregular o amorfa, así como la tierra, que se manejaron como bancos de material para futuras intervenciones en el lugar (figura 20).

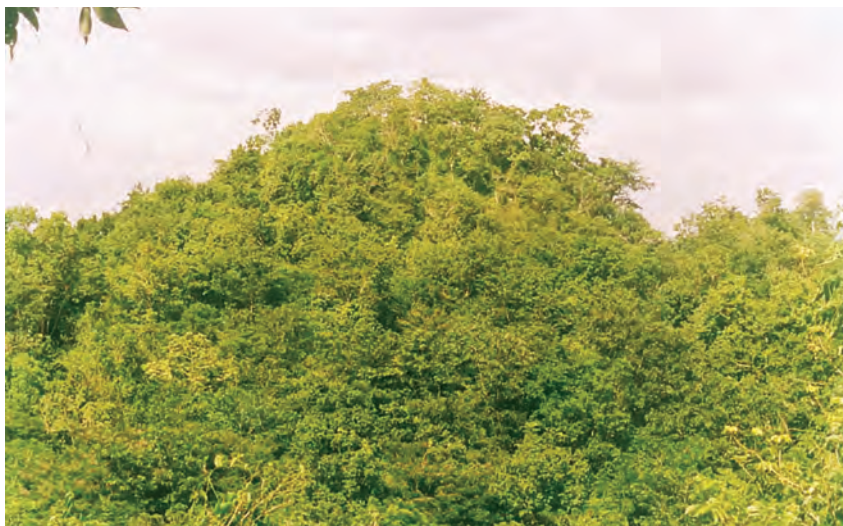
Figura 5. Templo Nohochbalam antes de la intervención.

Las excavaciones del Nohochbalam dieron inicio en 1993 después de haber concluido el levantamiento topográfico y el planimétrico (Estructura CH-1) (Cortés de Brasdefer, 2005: 865) (figuras 4 y 5). Se excavaron varios pozos estratigráficos en distintos puntos del área nuclear para conocer la secuencia cronológica del sitio. Estos pozos fueron de

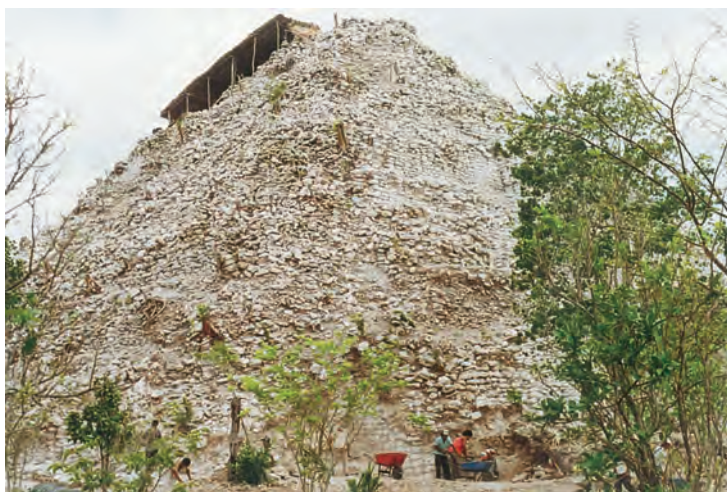
Figura 6. Templo Nohochbalam en proceso.

Para conocer la secuencia cerámica, cronológica y arquitectónica de la estructura se excavaron varias calas de aproximación de 2 m de ancho: una en el lado este y otra en el oeste. Después una tercera de 2.50 m de largo y 2 m de ancho en el suelo, en el ángulo suroeste que conforman la escalinata y el primer cuerpo (Cortés de Brasdefer, 1996: 11). Una más en la esquina noroeste. Mientras que en las fachadas este y norte, en diferentes cuerpos, se realizaron dos calas horizontales de pocas dimensiones, apenas de 50 cm de ancho; de esta manera se detectaron las subestructuras en sus diferentes etapas constructivas (Cortés de Brasdefer, 2005: 876) (figura 6).

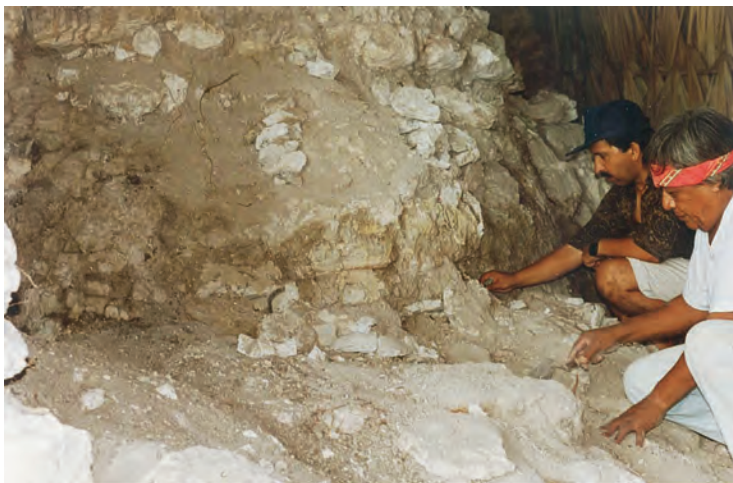
Figura 7. Localización y liberación de los mascarones.

Además de las calas ejecutadas en la base de la estructura, la liberación de ésta se realizó desde la cima, descendiendo cuidadosamente, continuando con la fachada principal, después con la cara oeste, luego con la fachada norte y finalmente con la este (figura 6). La fachada principal fue liberada con mayor facilidad debido a la presencia evidente de la escalinata.

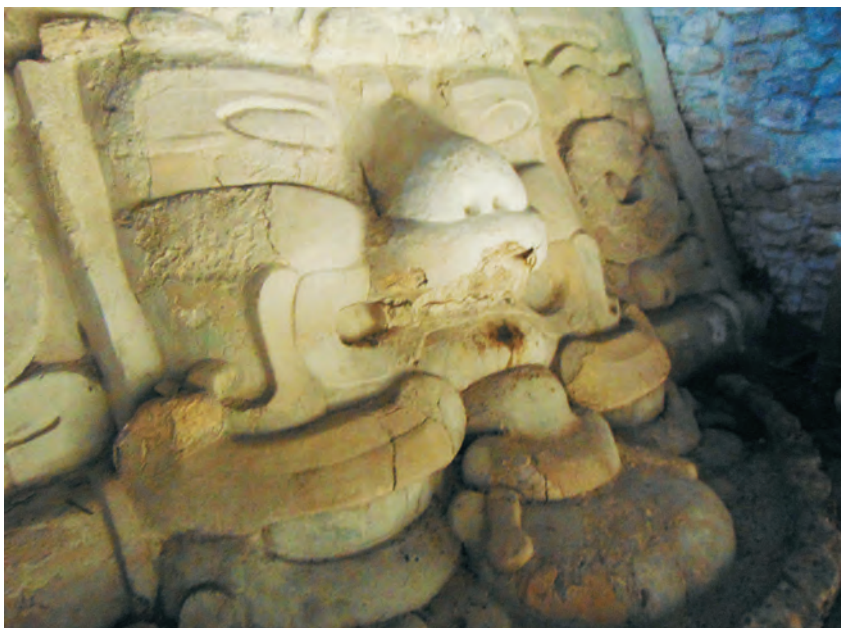
Figura 8. Mascarón.

Las esculturas localizadas en la fachada del Templo Nohochbalam y expuestas en la actualidad, fueron exploradas por el arqueólogo, no por el restaurador. Cuando se estaba a punto de tocar el mascarón, al llegar el momento de retirarle la última cubierta a cada escultura, por precaución y estrategia se cedía el turno del trabajo al restaurador Arturo Solano y a su equipo de trabajadores para que procedieran a la cuidadosa liberación correspondiente en presencia del arqueólogo (figura 7). Esta parte del proceso le fue encomendada para que la liberación evitara a lo máximo deterioros de las esculturas en el transcurso de la exhumación, esta intervención siempre estuvo bajo la observación y el registro del director del proyecto arqueológico. Aunque la exhumación de los mascarones resultó extenuante, la coordinación entre ambos permitió su liberación exitosa, a tal punto que a medida de ir avanzando en esta actividad también se fueron restaurando cuando así lo requerían, de lo contrario se restauraban completamente liberados, como fue en algunos casos (Solano, 1996) (figura 8).

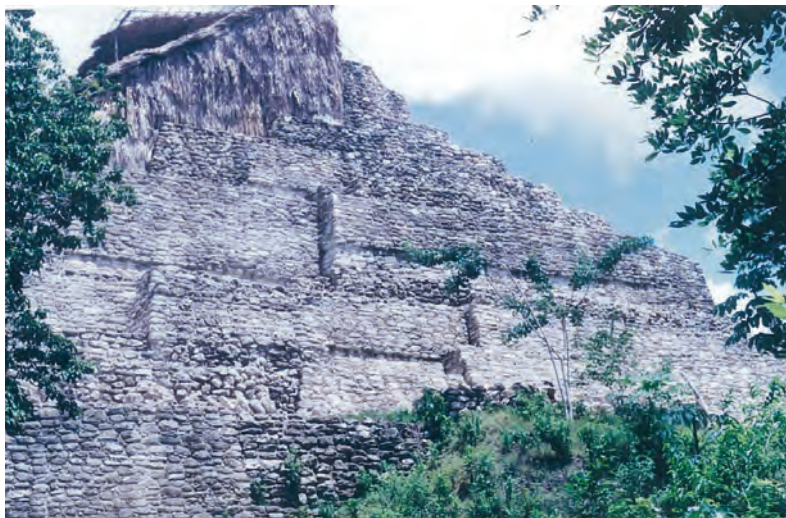
Figura 12. Templo Nohochbalam restaurado.

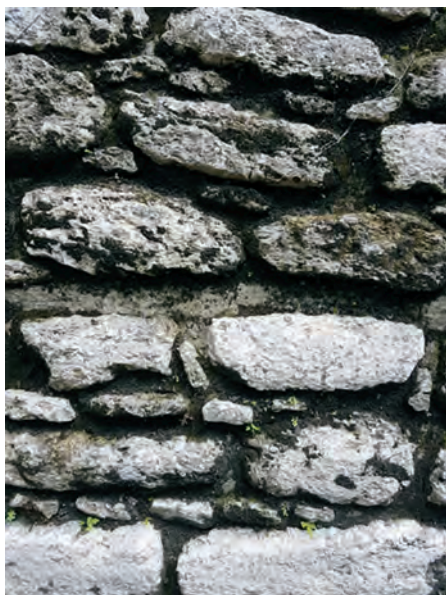
Figura 13. Juntas y relieves.

Durante la exploración de la estructura, fueron reintegradas en las fachadas de los cuerpos las piedras careadas caídas, sin llegar a la reconstrucción del edificio, sólo se levantaron determinados sillares en algunas secciones donde se localizaban los datos. Esta intervención se marcó con una junta de entre 4 y 5 cm de ancho, es decir con una banda hendida entre sillares *in situ* y sillares recogidos con posterioridad; y lo largo se determinó por lo que requiriera el caso. Esta banda se hizo en bajo relieve, de tal manera que los sillares resaltaran (figura 13). La superficie de esta misma junta se pulió con un palito alisado para dejarla húmeda, lisa y sin asperezas.

Cuando se colocaron los sillares o se rellenaron “juntas”, la superficie exterior de éstas se dejó secar un poco y antes de lograrlo por completo se pintó con pintura natural obtenida únicamente a base de tierra orgánica mojada al momento, para que la mezcla retuviera la pintura. Este pigmento se aplicó con una brocha cubriendo la superficie del cementante para oscurecer el color blanco de la cal. Con el tiempo la nueva pátina tomaría un color menos agresivo que el producido por el

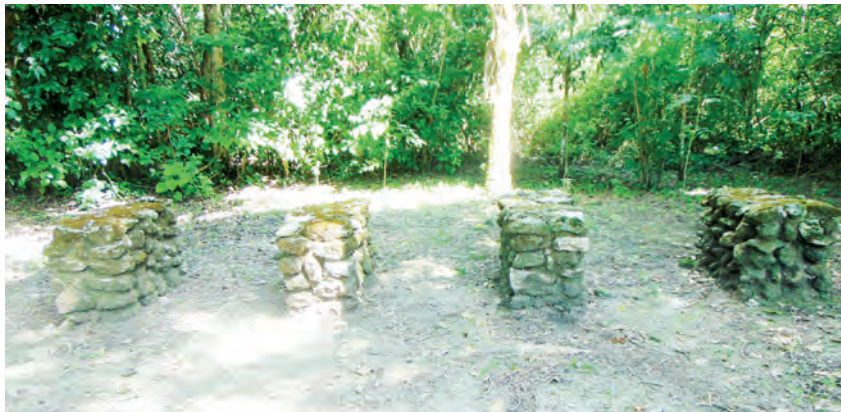
Figura 14. Muros con varios tipos de cal para conocer su resistencia.

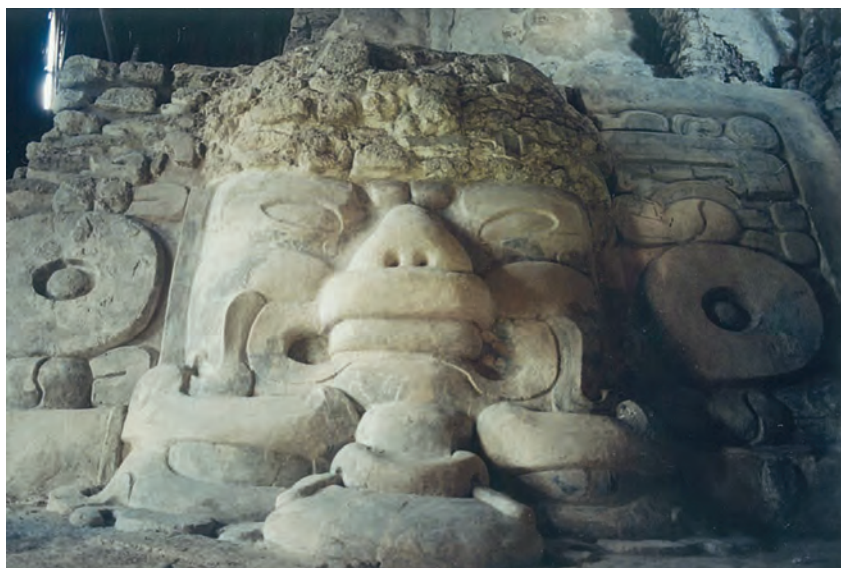
Figura 15. Mascarón restaurado.

Los materiales básicos empleados en la restauración fueron sascab fino y paraloid disuelto con alcohol. Esta mezcla no funcionó aquí, por

lo que tuvo que ser retirada oportunamente por él mismo y por restauradores de la Dirección de Restauración del Patrimonio Cultural del INAH, a la par del retiro de las reconstrucciones innecesarias (Rivero, 1996: 1) (figura 15).

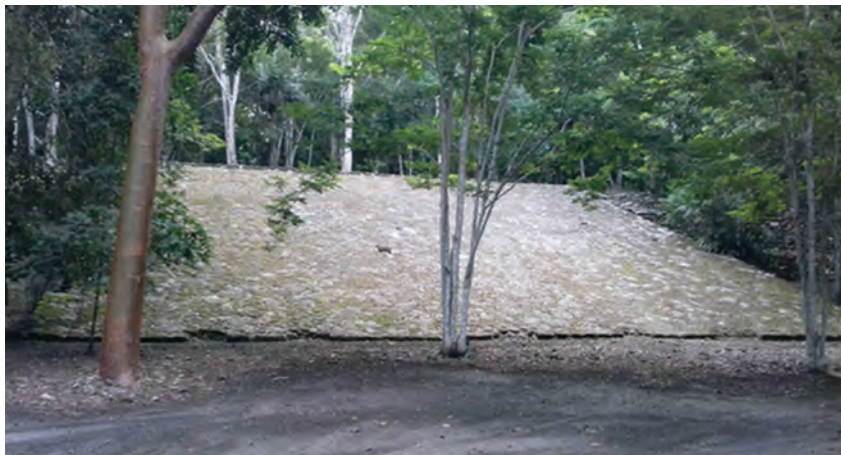
Figura 18. Rampa restaurada.

Debido a que debajo de la superficie del escombros se encuentran dos rampas más, conservadas con argamasa (estuco) sobre relleno de tierra y piedra, se colocó encima un *bahpec* (empedrado) basándose en las evidencias arqueológicas, es decir un empedrado de protección (figura 18).

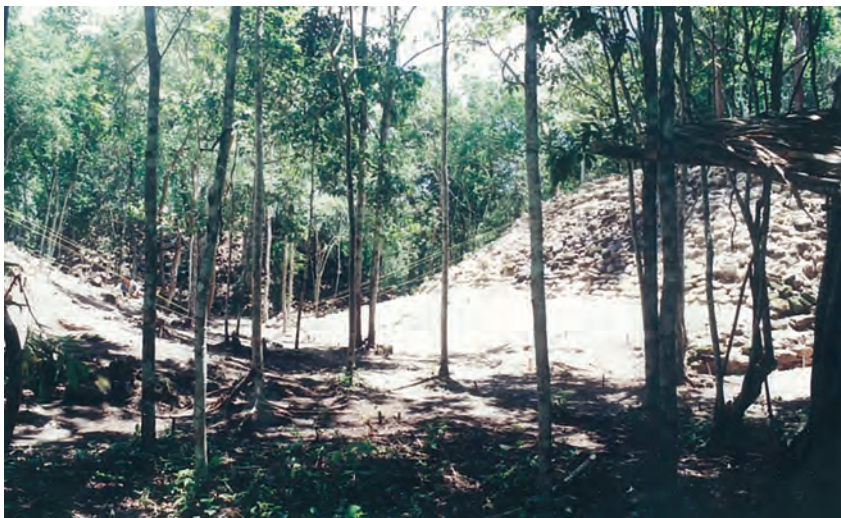
Figura 19. Juego de pelota en proceso.

El criterio asumido en esta trilogía de estructuras con respecto a la intervención de restauración y consolidación también fue el mismo que se aplicó en el Templo Nohochbalam (Estructura CH-1) (figuras 19

y 20), salvo que aquí los restos de estuco localizados sobre uno de los muros se intervinieron con una mezcla de sascab, cal y cemento, cuando éste todavía se utilizaba, misma que se colocó alrededor de los fragmentos de estuco para protegerlos del intemperismo, además de sostenerlos.

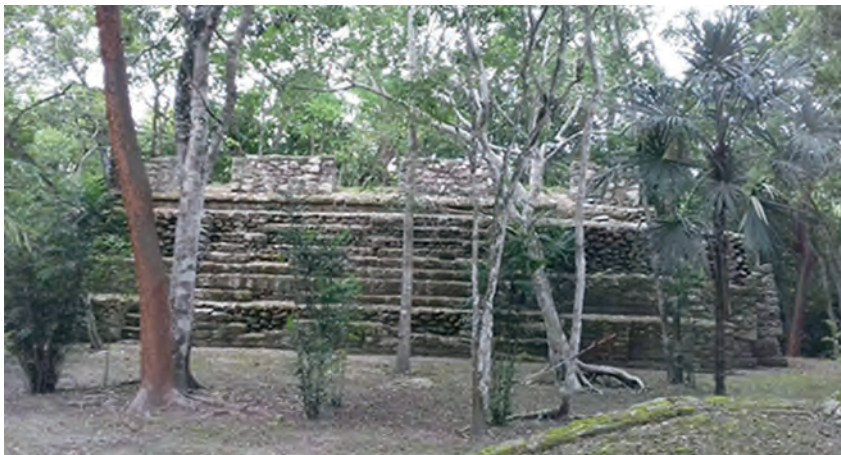
Figura 20. Juego de pelota restaurado.

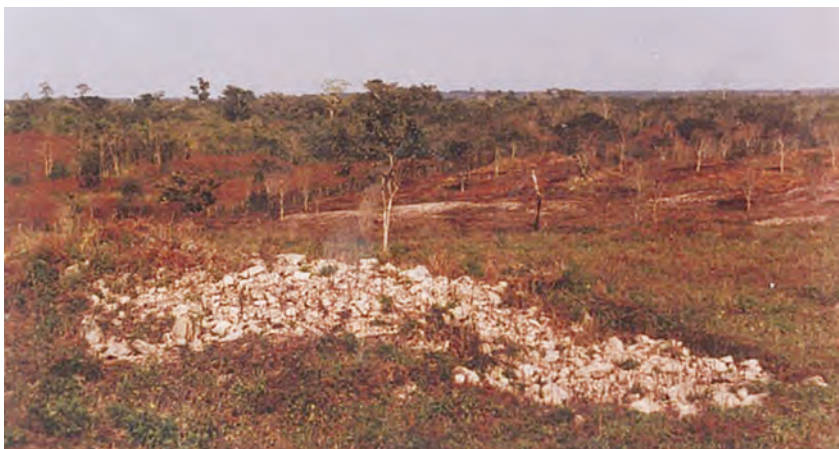
Figura 22. Depósito de piedra procedente de Nohochbalam.

Es claro que la responsabilidad del arqueólogo durante las exploraciones del sitio arqueológico es amplia, ya que de no llevar un buen control de los depósitos de los escombros habrá repercusiones graves durante futuras investigaciones; por esta razón, los correspondientes al Nohochbalam fueron mezclados con desechos de botellas, metales, plásticos y diferentes materiales considerados basura para identificar posteriormente la época en que se depositaron (figuras 21 y 22). Cuando

- a) En la esquina sureste de la Acrópolis del Grupo Jaguares como se señala en el plano (figuras 21 y 22).
- b) Cerca de la esquina Sureste del Templo Nohochbalam (figura 22).
- c) A un costado del Juego de Pelota, cerca de la Acrópolis (figura 22).

- a) En el interior de un rancho dentro de la misma zona arqueológica, en una depresión natural del terreno (figuras 22 y 23).
- b) En la parte norte del Templo Nohochbalam (figuras 22 y 23).

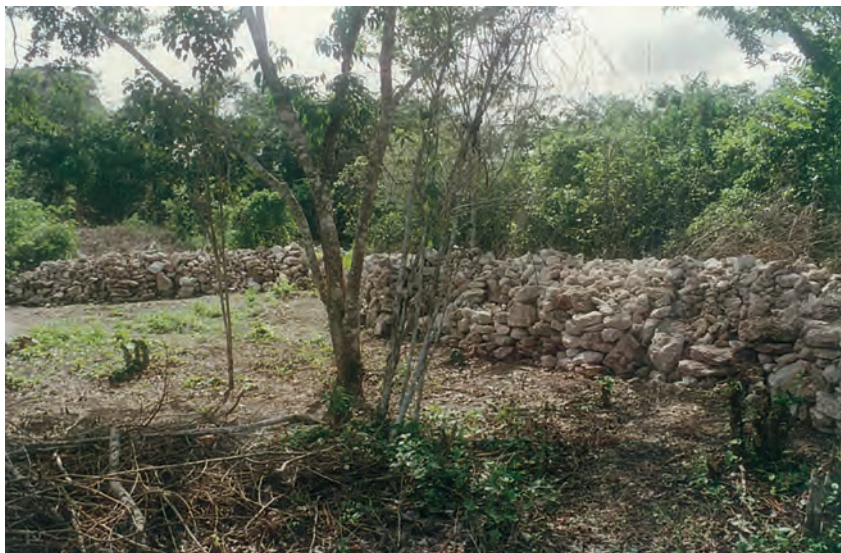
Figura 23. Depósito de piedra procedente de Nohochbalam.

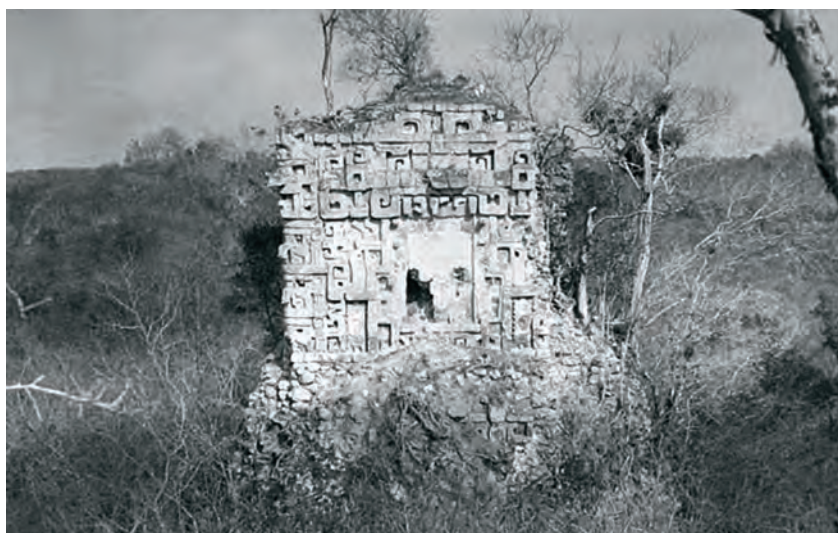
Figura 3. Detalle de la fachada oeste de la torre oriente de la estructura A-1 (Tomado de Pollock, 1970).

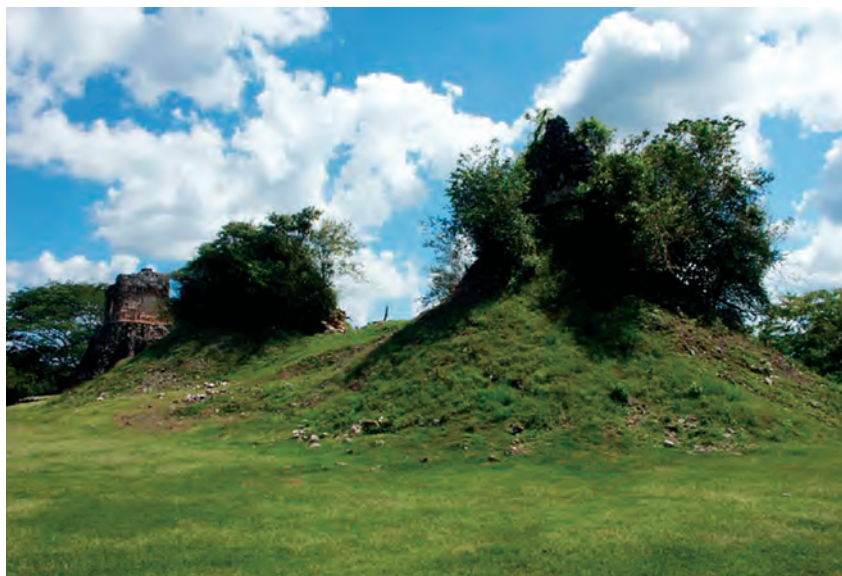
Figura 4. Lado norte de la estructura A-1. Nótese el mal estado de conservación que presentaba en el 2001 (Tomado de Sánchez López y Anaya 2006). Al fondo se aprecia la torre oeste decorada con mascarones.

Dos décadas después, en 2002 y en 2004, es nuevamente intervenido el mismo edificio, concentrándose los trabajos en su porción central. Se liberó y consolidó parte de la estructura abarcando los aposentos distribuidos en dos crujías paralelas, se restituyeron sus techos de mampostería y las portadas superiores del edificio. En uno de los aposentos intervenidos se registró un fragmento de pintura con la representación de personajes (Carrasco *et al.*, 2005, vol. 29). También se recuperó su escalera y la crujía norte de su edificio superior (*ídem*). Dicho aposento estuvo abovedado y decorado con pintura en colores verde y rojo relacionado con personajes (Sánchez López y Anaya, 2006: 847). En la fachada frontal de la escalera norte de la torre central y en la portada sur de la plataforma basal, se localizan restos de mandíbulas abatidas que complementan la composición de las fachadas zoomorfas (Carrasco *et al.*, 2005, vol. I: 4 y 5) (figuras 4 y 5). La plataforma basal del edificio se liberó y restauró completamente, incluyendo su escalinata norte

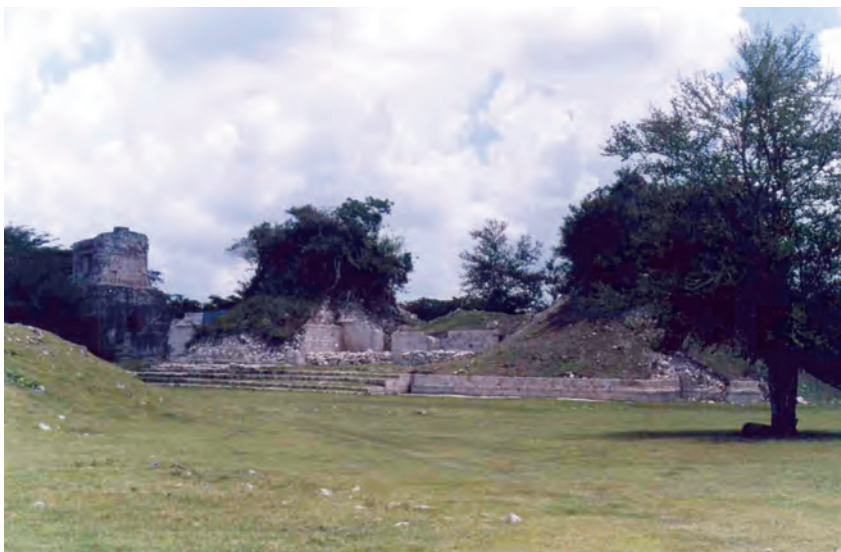
Figura 5. Fachada norte de la estructura A-1 al concluir su liberación y restauración parcial en 2002.

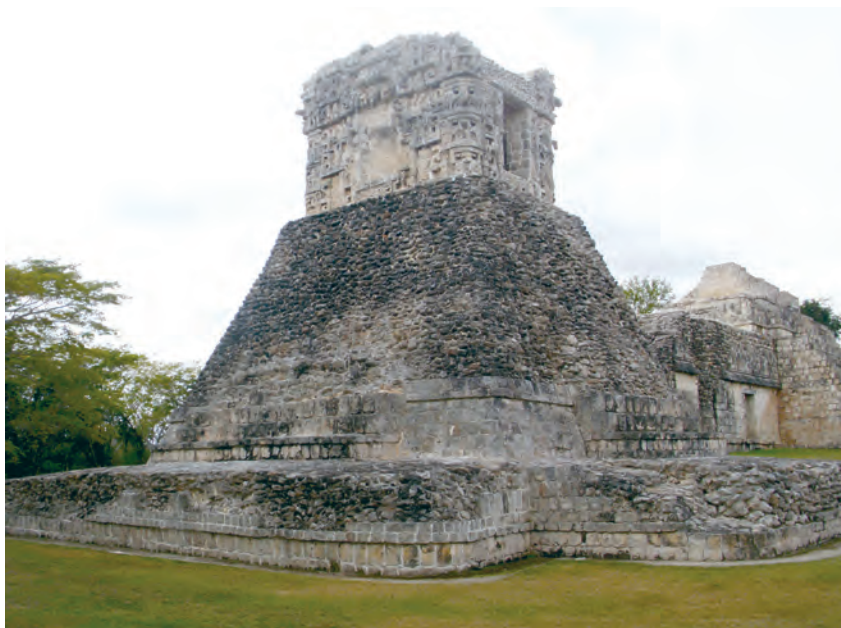
Figura 7. Vista desde el noreste de la torre este al concluir el trabajo de consolidación.

A finales de 2011, se continuó con los trabajos de mantenimiento del edificio A-1. En esa ocasión correspondió a la torre este con el templo en su cúspide decorada con mascarones en sus cuatro fachadas, ya que presentaba serios problemas de deterioro, como grietas y desprendimiento de sillares de revestimiento. También se incluyeron algunos sectores de las portadas exteriores y paramentos interiores de los aposentos de la planta baja intervenida hacía casi diez años. A esto se sumó la liberación y la restauración del costado sur de la llamada torre central, que en realidad es una estructura central piramidal y de una plataforma situada en su base este. Esta intervención proporcionaría una mayor

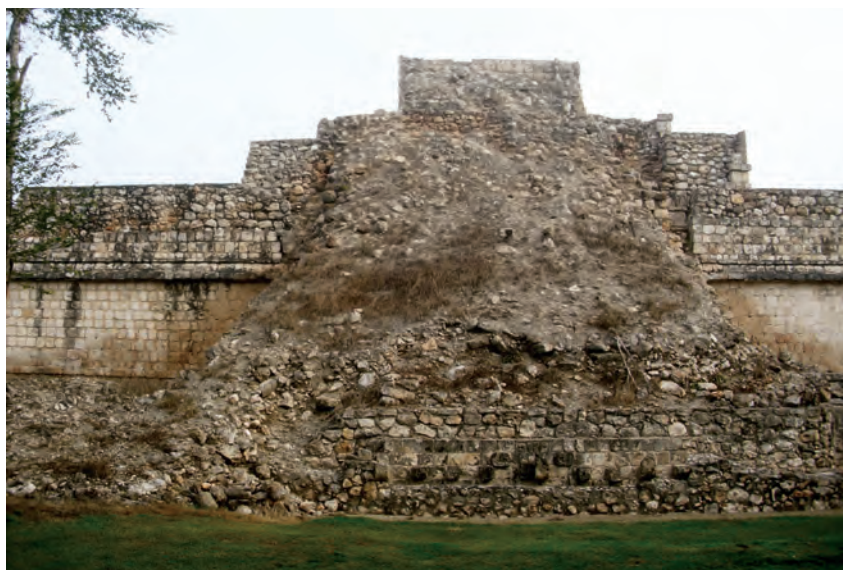
Figura 10. Costado sur de la de la estructura central del edificio A-1 antes de su liberación y restauración.

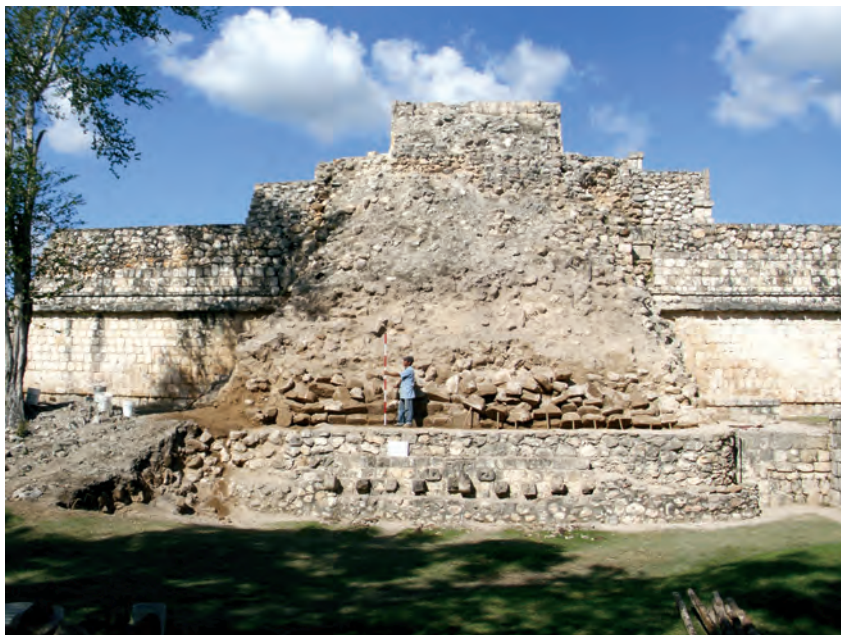
Figura 11. Lado sur de la torre central durante el proceso de liberación de su escalera y del aposento del edificio superior.

La altura del primer tramo de la escalera es de 5.73 m hasta el nivel del techo del edificio, que posteriormente da paso a una amplia plataforma de dos cuerpos de 2.42 m de altura total que sustenta el resto de un edificio o templo de dos crujías, como se ha comentado. No se encontró la prolongación del segundo tramo de la escalera en la fachada de la plataforma mencionada porque colapsó desde hace siglos. En su lugar, se elaboraron escalinatas nucleadas en cada cuerpo (figura 11). Cabe señalar que las portadas de tales cuerpos de la plataforma se elaboraron con núcleo de mampostería, toda vez que no se hallaron sus sillares de revestimiento durante la liberación.

En cuanto al aposento sur del templo superior, cuya cubierta de mampostería colapsó hace mucho tiempo, es de planta arquitectónica rectangular, con dimensiones de 5.50 m de largo por 1.60 m de ancho interior y tiene una entrada central con vistas al sur. Ya había perdido

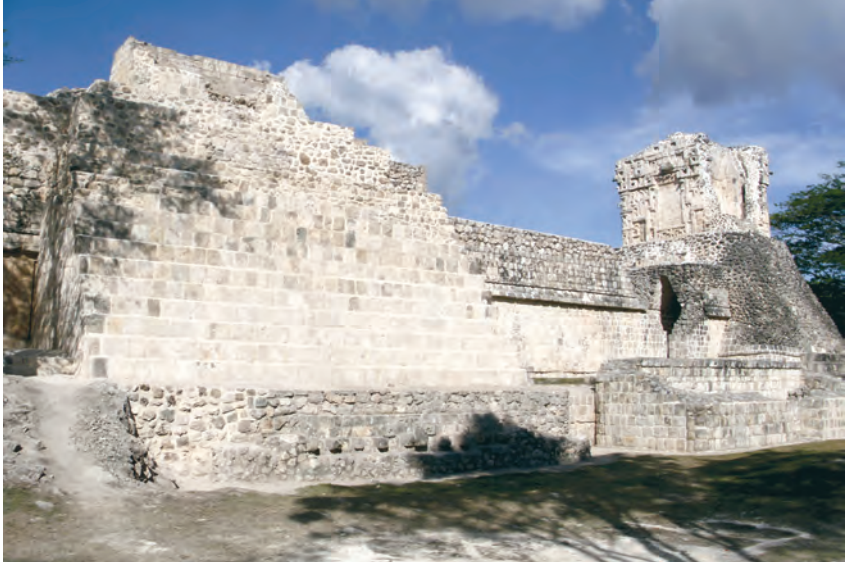
Figura 12. Lado sur de la misma torre al concluir su liberación y restauración. Obsérvese su amplia escalera y el aposento del templo que sustenta.

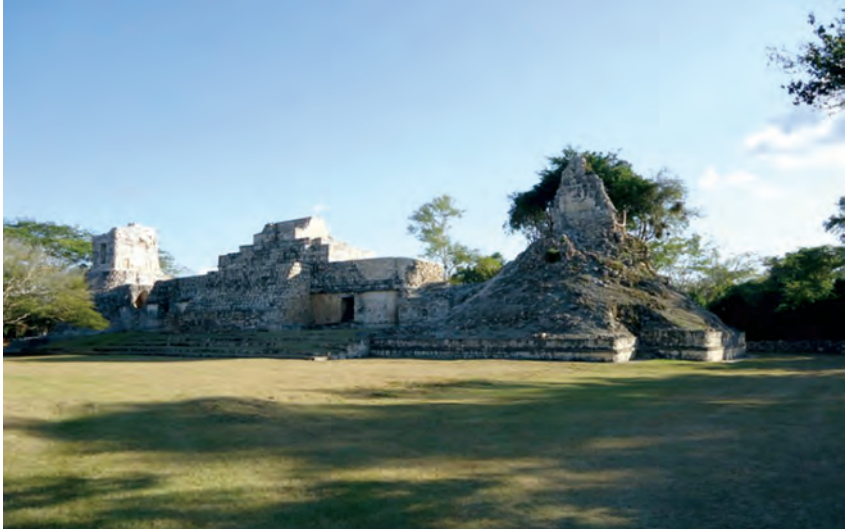
Figura 14. Portada norte de la estructura A-1 con la torre oeste antes de su intervención en el 2011. Se puede apreciar su colapso que se suscitó desde hace siglos.

El trabajo realizado en la torre oeste tuvo como objetivo primordial la exploración, la liberación y la consolidación de la arquitectura, ya que presentaba un grave estado de conservación debido al colapso de su edificio superior y ya había perdido la decoración que tuvo. La intervención se realizó en dos etapas. Primero se liberó y consolidó paulatinamente el basamento que ya había perdido el recubrimiento de su porción superior, y del cual únicamente se conservaba el inferior. Había quedado expuesto el núcleo del cual ya había colapsado parte de él en sus costados norte y sur, poniendo en serio peligro la estabilidad, no sólo de la propia torre, sino también del resto del templo que la remata. En el segundo paso, una vez cuadriculada el área de exploración, se excavaron las calas que permitieron localizar el cuerpo inferior y restos de tres escaleras que conducían a la cima de la torre. Liberado del escombros, permitió conocer las condiciones en que se encontraba; esto dio pauta para proponer la clase de intervención que requería para su conservación (figura 14).

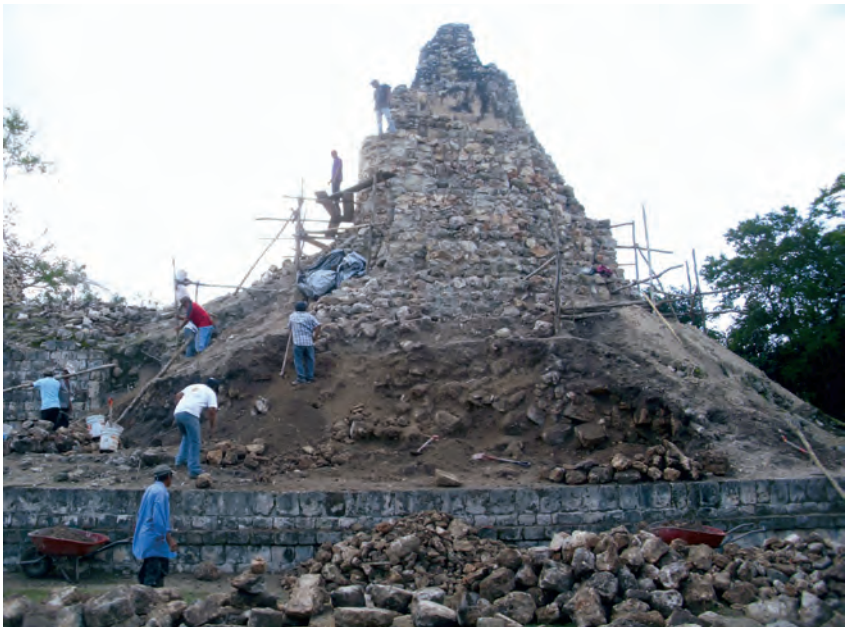
Figura 15. Proceso de liberación de la torre y consolidación de la arquitectura expuesta.

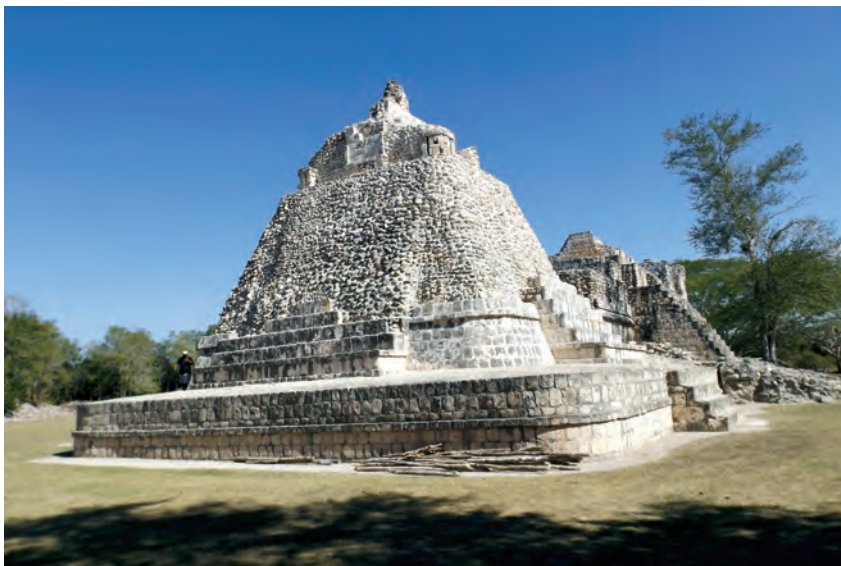
Figura 17. La torre oeste al concluir su liberación y restauración. Nótese su sistema constructivo, arquitectónico y decorativo de la arquitectura Chenes.

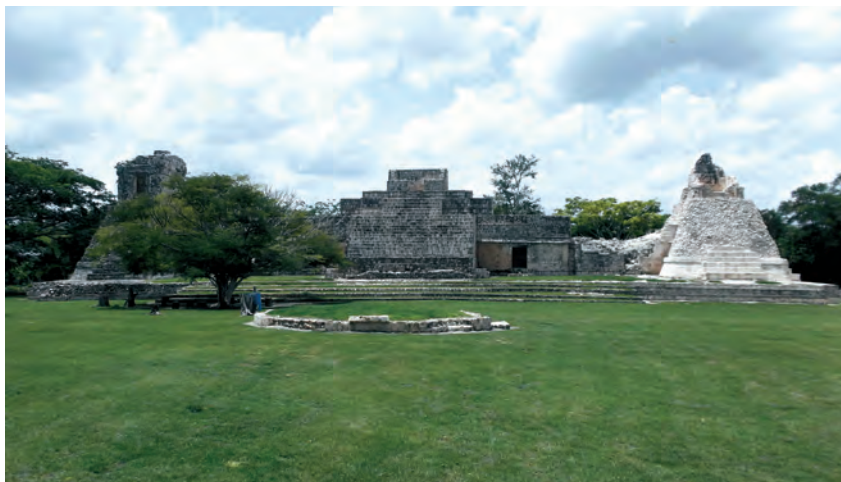
Figura 18. Fachada norte del edificio A-1 al concluir su intervención en el 2016. Se aprecian las torres en sus extremos y la estructura central que difiere en su hechura en la unidad arquitectónica.

El edificio horizontal se desplanta sobre una amplia plataforma basal de aproximadamente 75 m de largo por 30 m de ancho y 1.95 m de altura; asimismo, presenta esquinas redondeadas y una moldura perimetral en su porción media (figura 18). Tiene una escalinata en su fachada norte y, en su flanco posterior o sur, dos escalinatas de menores dimensiones, pero se puede apreciar una tercera que se erigió en forma lateral en el centro de la portada del basamento. La fachada de la plataforma

basal y los peldaños de sus escalinatas están revestidas con sillares de buena factura. El edificio horizontal es de planta rectangular, con una orientación en su eje mayor de oeste a este, al igual que el basamento donde se desplanta; mide 70 m de largo, 19.50 m de ancho y tiene una altura de 5.90 m. Su portada se compone de una moldura basal, una fachada inferior lisa y vertical y una portada superior. La moldura basal presenta un sector de muro liso con un panel de un grupo de tres tamborillos que se repiten a intervalos. En lo que toca a las paredes de las fachadas del edificio, estuvieron revestidas con aplanado de estuco y pintadas en color rojo enmarcado con color azul, además de que presentan cuatro vanos de acceso a los aposentos en la fachada principal norte y dos en la parte posterior. La portada superior se realizó en forma recta e inclinada, o en talud. Este último dato se registró durante la intervención en la torre central y oeste y la torre oeste que con sus núcleos tapan parte de la arquitectura del edificio. Los fragmentos de las portadas en talud mencionadas se componen de una moldura media (con su listón superior delgado), el friso y la moldura superior o cornisa, y se registraron evidencias del aplanado de estuco con pintura con un diseño similar a vegetales realizados en color negro y rojo (Ojeda Mas *et al.*, 2013). Las secciones de las portadas halladas en los núcleos de las torres se consolidaron y una de ellas se puede ver a un costado del nucleado de la torre este. Cabe señalar que el personal del proyecto que nos precedió en los años 2002 y 2004, realizó el friso y la moldura superior de la portada superior del edificio en forma vertical.

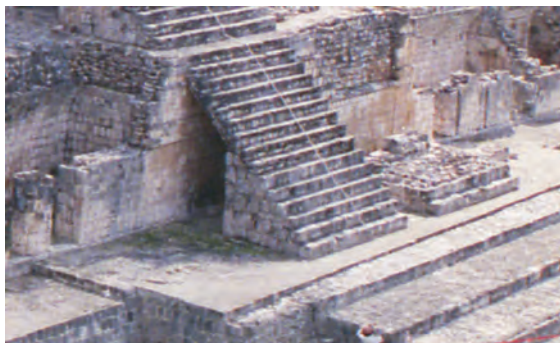
Figura 4. Pasillo bajo la escalinata poniente del Edificio de los Cinco Pisos.

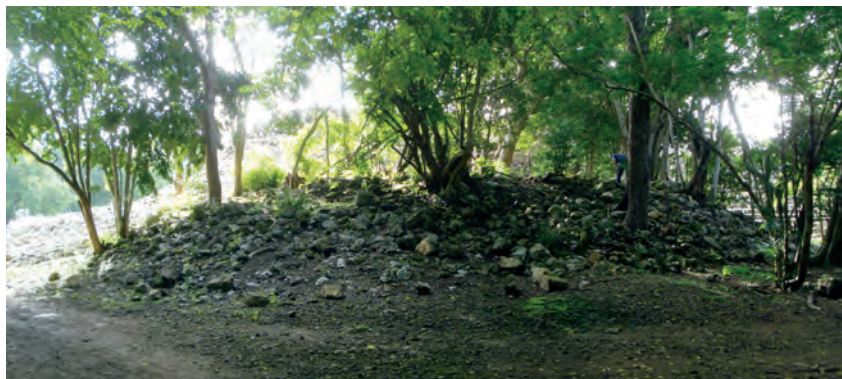
Figura 5. Costado poniente del Edificio 425 antes de su exploración.

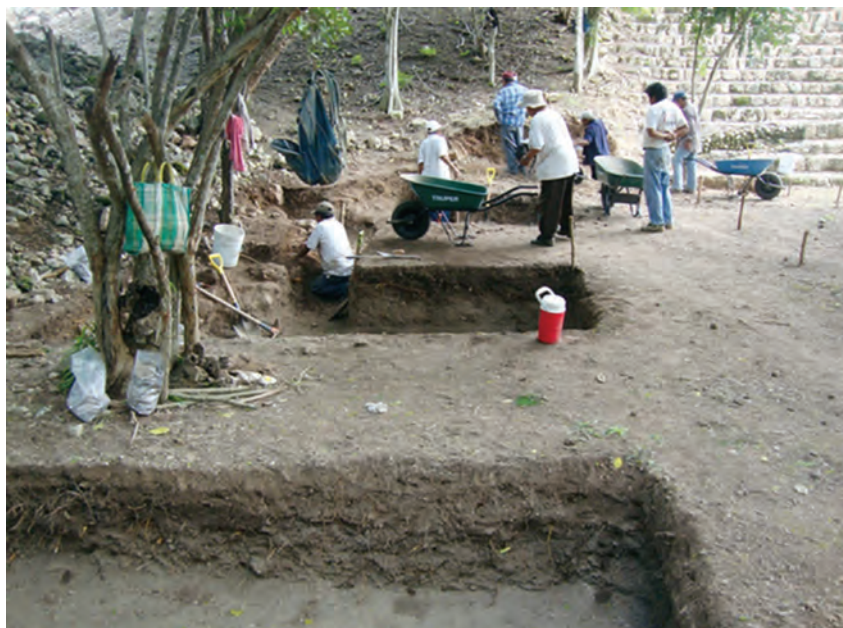
Figura 7. Calas de aproximación en el lado sur del Edificio 425.

Su intervención comenzó con la limpieza de vegetación que le cubría para luego efectuar el levantamiento topográfico correspondiente. Después se trazó una retícula con unidades de dos metros por lado para facilitar el registro y control de los materiales y datos diversos de la excavación. Se cubrió así una superficie promedio de 670 m² (figura 6). Se registraron los materiales en superficie y también algunas alineaciones de muros en diversos sectores. Estas hiladas fueron excavadas y correspondieron a una subestructura del Preclásico Tardío, muy deteriorada, en la que no abundaremos en esta contribución. Los elementos fueron documentados, consolidados con argamasa de cal y vueltos a enterrar para preservarlos. Luego se abrieron varias calas de aproximación hasta llegar al desplante de los muros del edificio 425 (figura 7).
